D 小屋裏・天井裏の状態

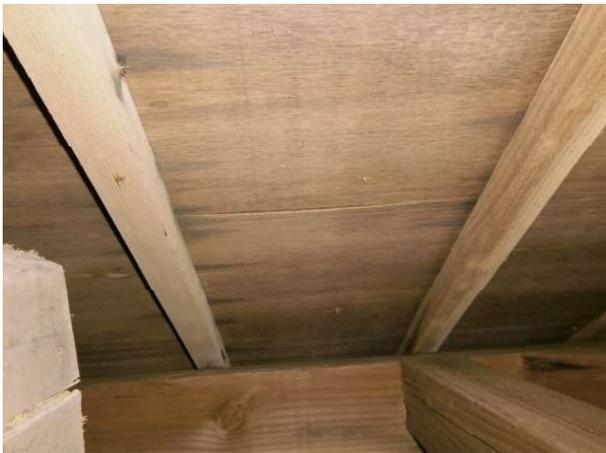
No. 91

小屋裏 > 梁、小屋組および野地板等 > 梁、小屋組および野地板等 > 湿り気

野地板のベニヤの腐食から湿気が多いと思われる

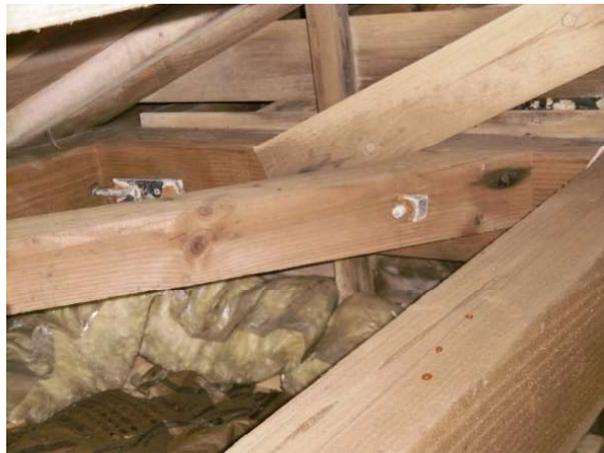
No. 92

小屋裏 > 接合部 > 接合部 > 金物の著しい錆

金物の錆

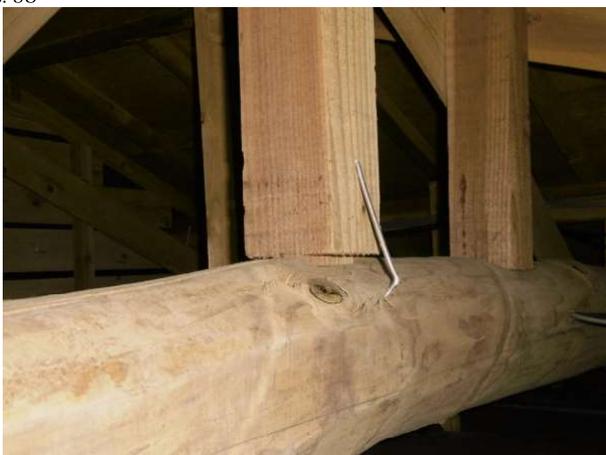
No. 93

小屋裏 > 接合部 > 接合部 > その他

小屋束の浮き

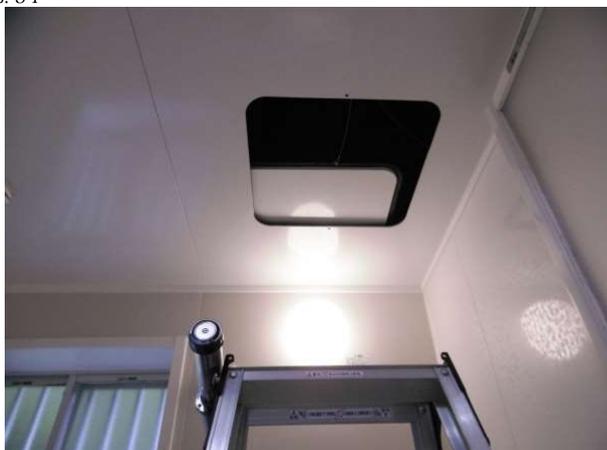
No. 94

各階間の天井裏・下屋の小屋裏 > 梁、野地板等

ユニットバス点検口より目視

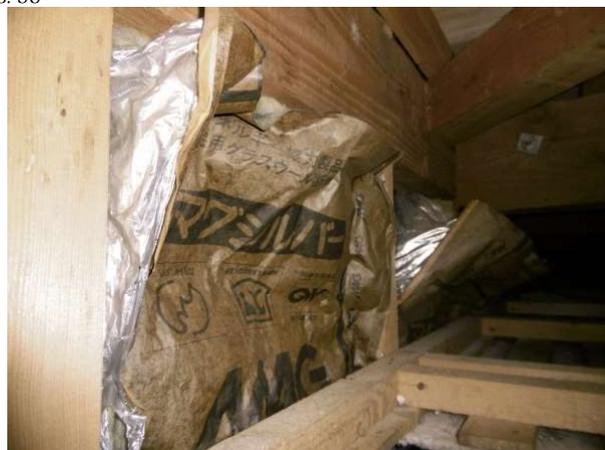
No. 95

各階間の天井裏・下屋の小屋裏 > 梁、野地板等

天井裏の様子

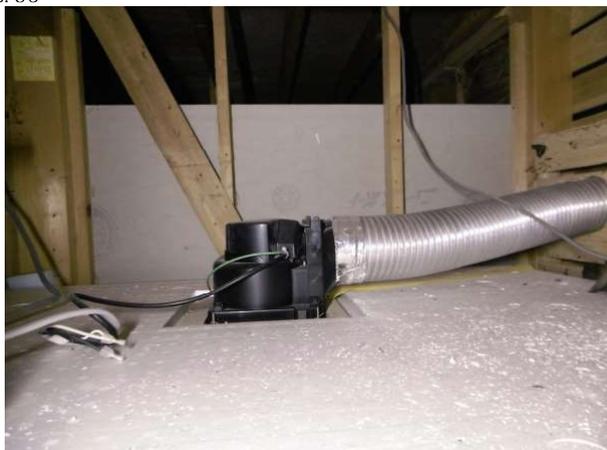
No. 96

各階間の天井裏・下屋の小屋裏 > 梁、野地板等

浴室換気扇ダクト接続良好

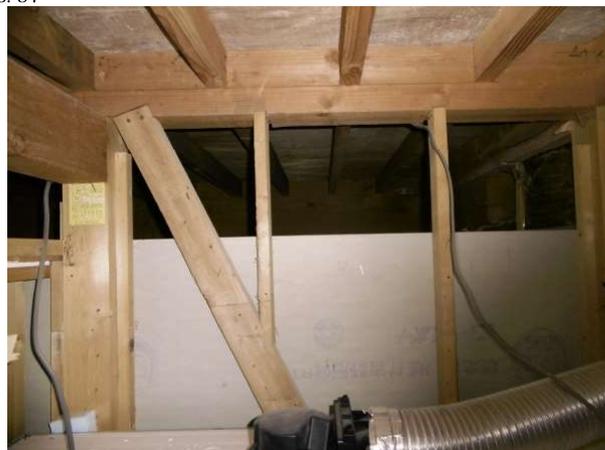
No. 97

各階間の天井裏・下屋の小屋裏 > 接合部 > 接合部 > その他

筋交い施工において梁側を欠き込んでいる。
