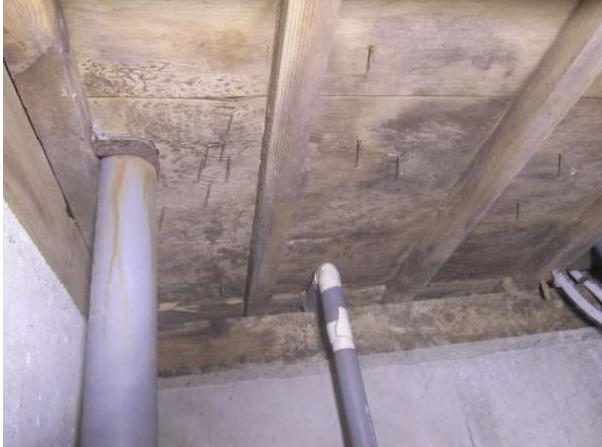
No. 73

土台および床組 > 土台、大引き、根太等 > 土台、大引き、根太等 > 蟻道・虫食い跡等

洗濯機床下の状態。

洗濯排水からの漏水によるものと思われるが床板を腐食させてシロアリを呼んでいるものと推測。この裏の和室側にも水シミがある。

和室畳下のシロアリ跡はこの影響と思われる。

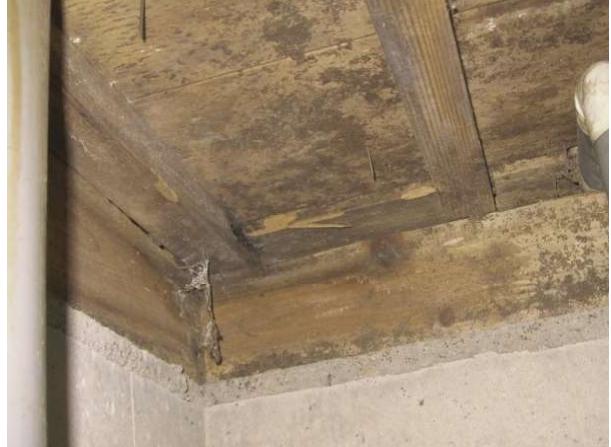
No. 74

土台および床組 > 土台、大引き、根太等 > 土台、大引き、根太等 > 蟻道・虫食い跡等

洗濯機床下の状態。

洗濯排水からの漏水によるものと思われるが床板を腐食させてシロアリを呼んでいるものと推測。この裏の和室側にも水シミがある。

和室畳下のシロアリ跡はこの影響と思われる。

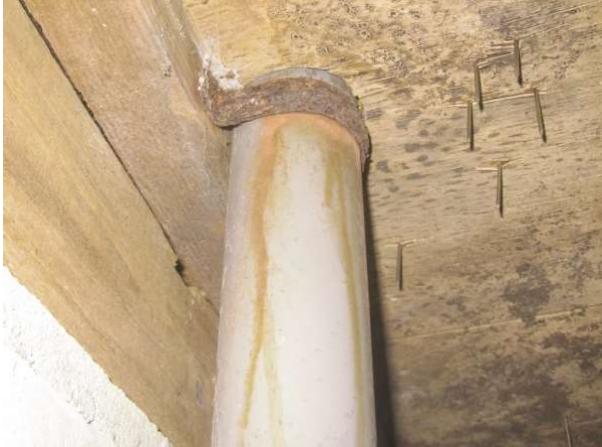
No. 75

土台および床組 > 土台、大引き、根太等 > 土台、大引き、根太等 > 蟻道・虫食い跡等

洗濯機床下の状態。

洗濯排水からの漏水によるものと思われるが床板を腐食させてシロアリを呼んでいるものと推測。この裏の和室側にも水シミがある。

和室畳下のシロアリ跡はこの影響と思われる。

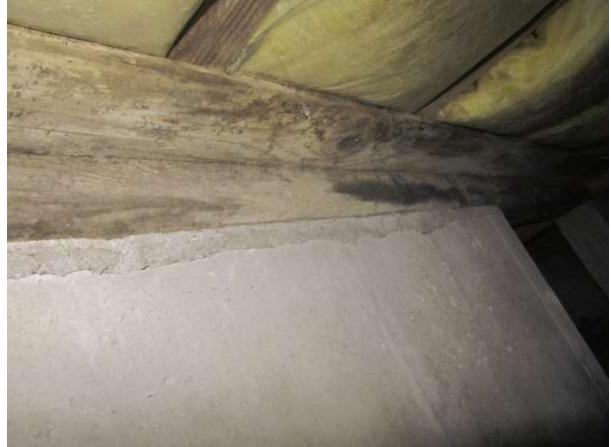
No. 76

土台および床組 > 土台、大引き、根太等 > 土台、大引き、根太等 > 蟻道・虫食い跡等

和室床下側の土台の状態。

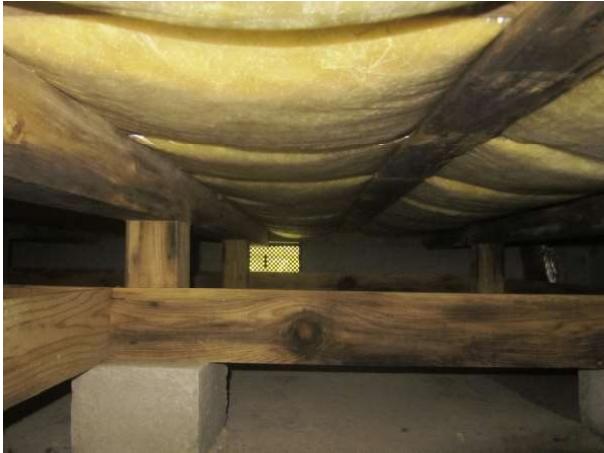
No. 77

土台および床組 > 土台、大引き、根太等 > 土台、大引き、根太等 >
湿り気

和室床下の状態

全体的に湿気が多く材木の変色もみられる
(基礎部分からの漏水によるものと思われる)

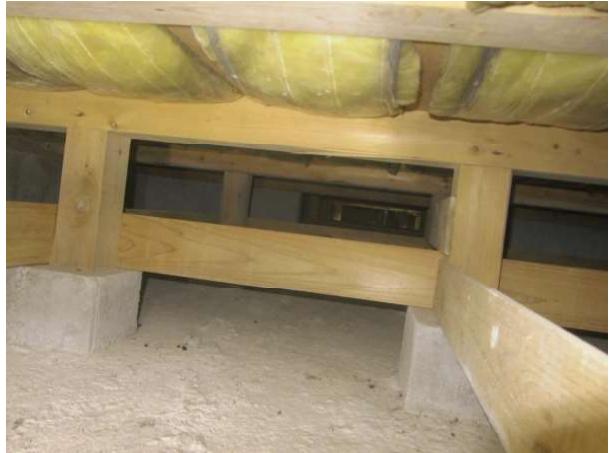
No. 78

土台および床組 > 束 > 木製

木製束 良好

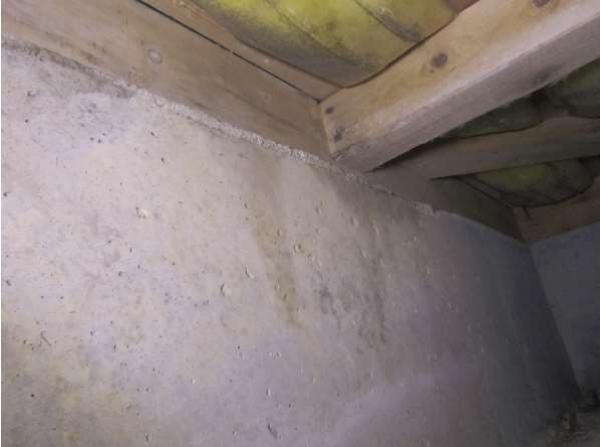
No. 79

基礎および床下面 > 基礎 > 基礎立上り > その他

西面に水シミあり

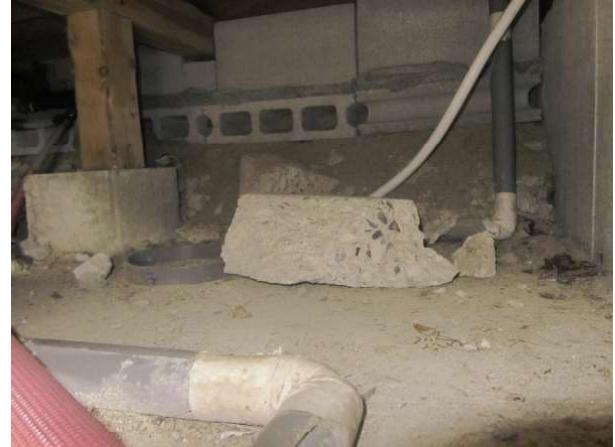
No. 80

基礎および床下面 > 基礎 > 基礎立上り > その他

洗面床下の状態
コンクリートの塊がみられた

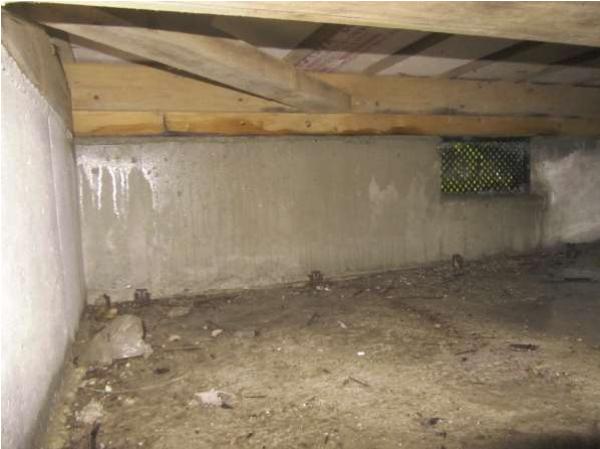
No. 81

基礎および床下面 > 基礎 > 基礎立上り > その他

和室北面の漏水（かなりの水）

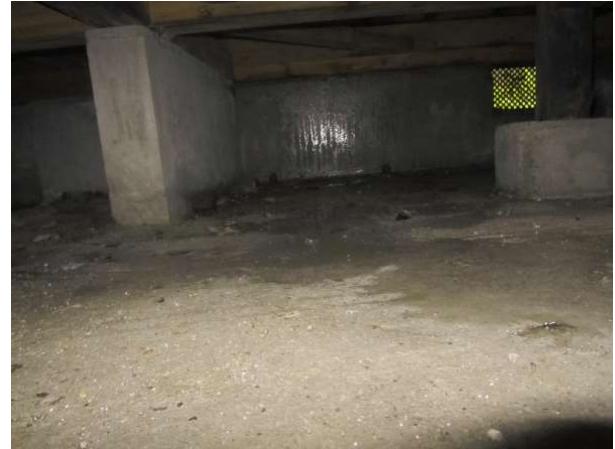
No. 82

基礎および床下面 > 基礎 > 基礎立上り > その他

同じく和室北面からの漏水による水

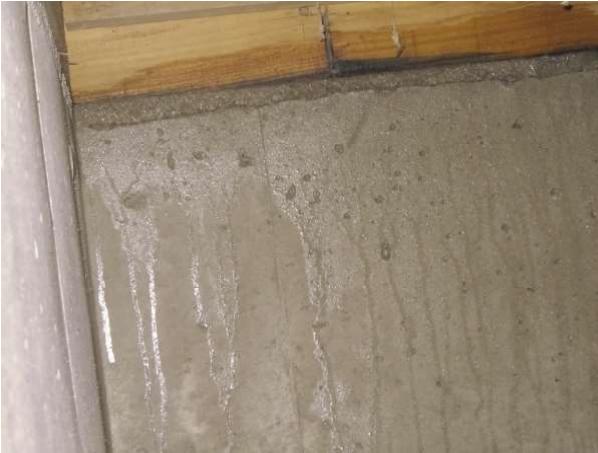
No. 83

基礎および床下面 > 基礎 > 基礎立上り > その他

同じく和室北面からの漏水による水

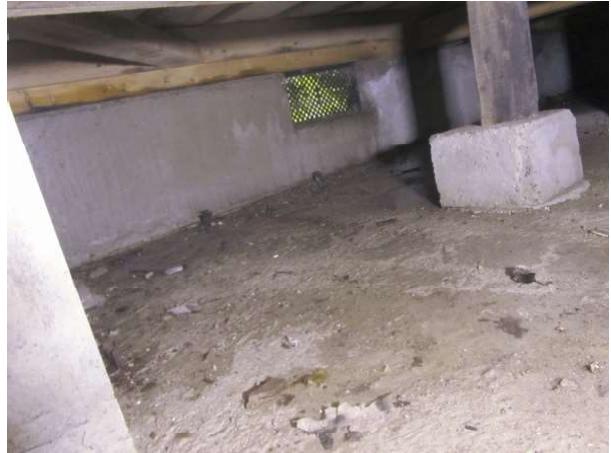
No. 84

基礎および床下面 > 基礎 > 基礎立上り > その他

同じく和室北面からの漏水による水

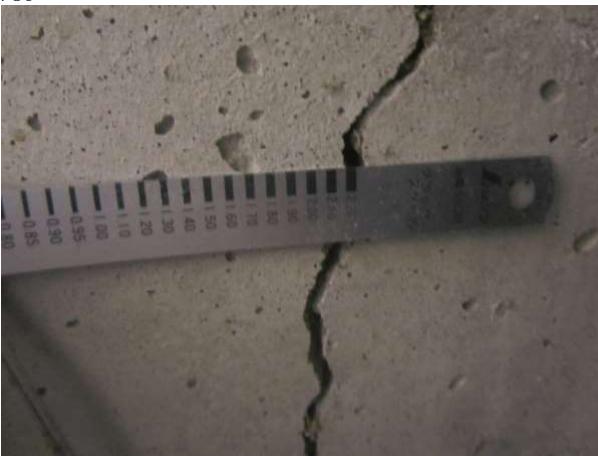
No. 85

基礎および床下面 > 基礎 > 基礎立上り > その他

L DK 南換気口の基礎クラック（大）

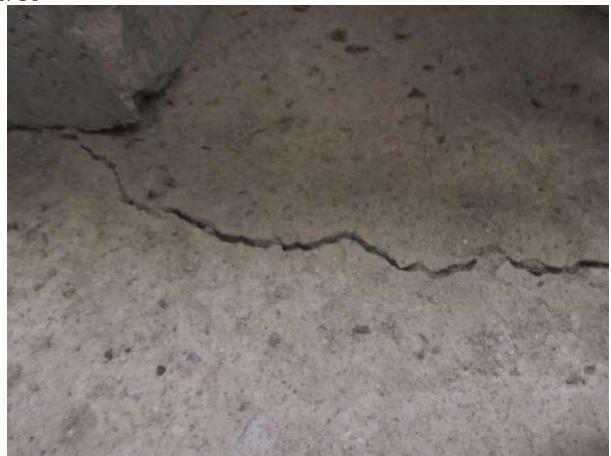
No. 86

基礎および床下面 > 床下面 > 防湿コンクリート > 著しいひび割れ

LDK床下面（床下収納庫下）のひび割れ
基礎のひび割れに続いている
